RELATÓRIO DE VISTORIA

Local vistoriado: POA Andrade Neves, 106

Data: 13-03-2017

Motivação: Verificar as manifestações patológicas dos pilares no 5º pavimento

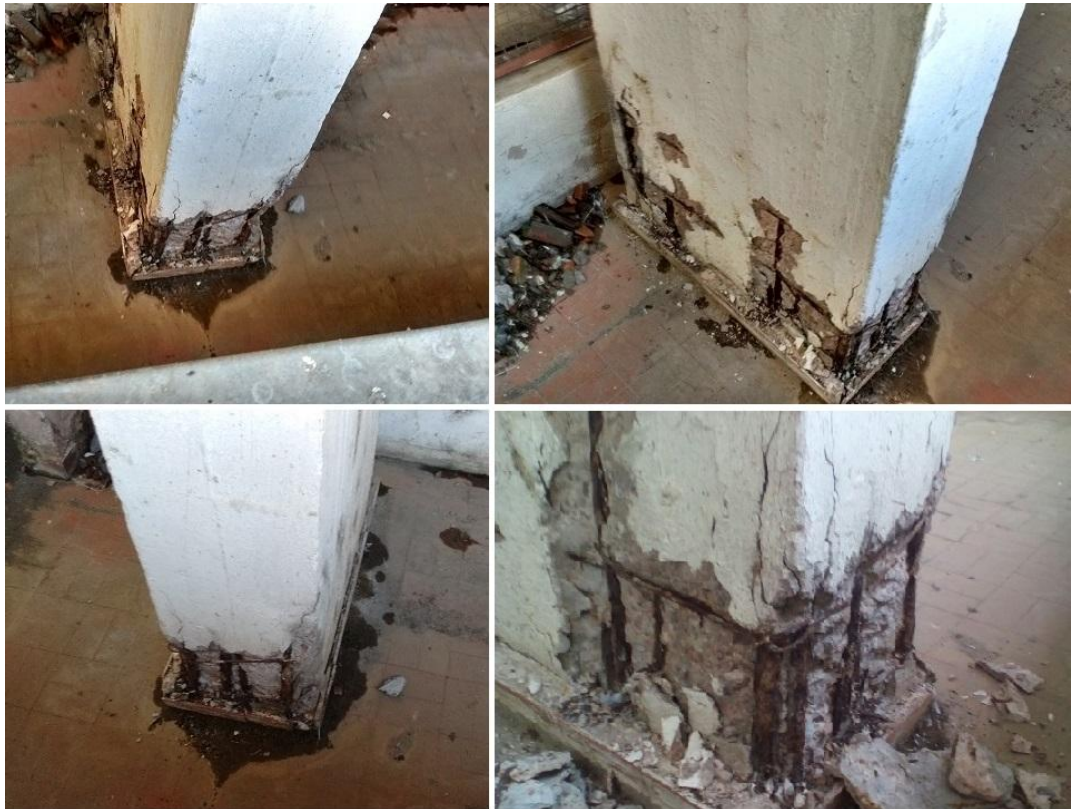
Fig. 2: Base do pilar P1.

A parte inferior do pilar apresenta descolamento do recobrimento do concreto, com exposição da armadura. É notável o estado avançado de corrosão da armadura, inclusive com diminuição da seção das barras de aço.

Considerando o descrito acima, sugere-se a imediata contratação de empresa especializada em recuperação estrutural para reforço dos elementos vistoriados, tratamento e recomposição da armadura bem como da recomposição do concreto, uma vez que sua função estrutural é de extrema importância para a segurança da edificação.

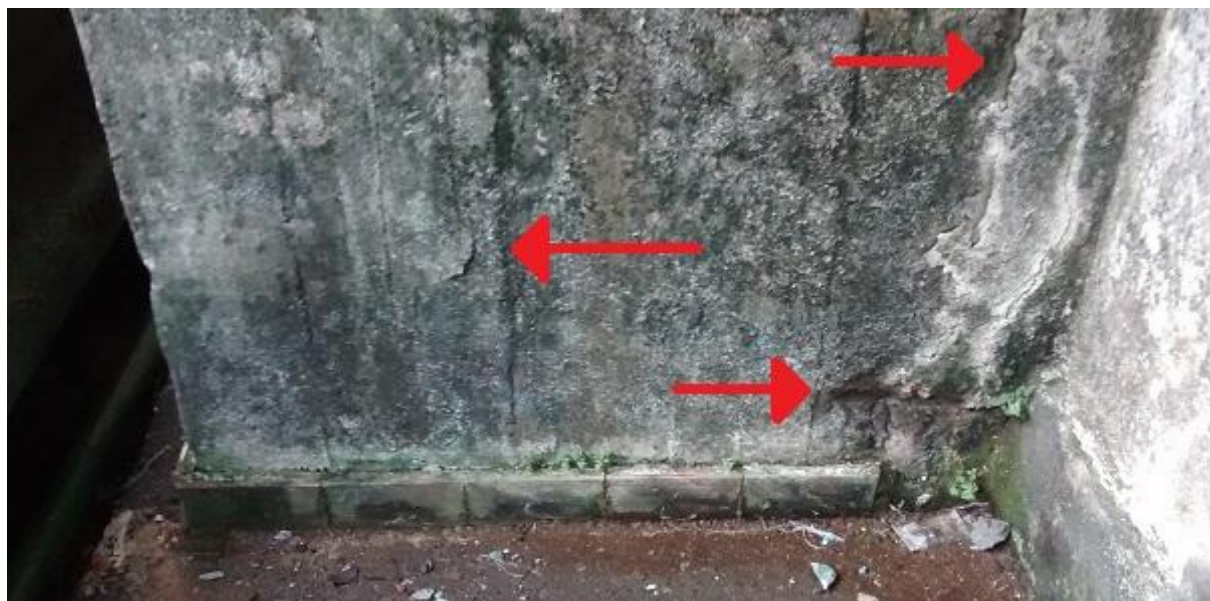
Fig. 4: Detalhe da base do pilar P2 com indicações das patologias.

O pilar apresenta fissuras e descolamento de concreto próximo parte inferior, com exposição da armadura. A armadura, por sua vez, tem sinais de avançada corrosão devido à perda de proteção e presença de umidade. Na parte superior, junto à laje, o concreto está se desprendendo devido à expansão da armadura. Existe fissura vertical no recobrimento do pilar demonstrando armadura em processo de corrosão

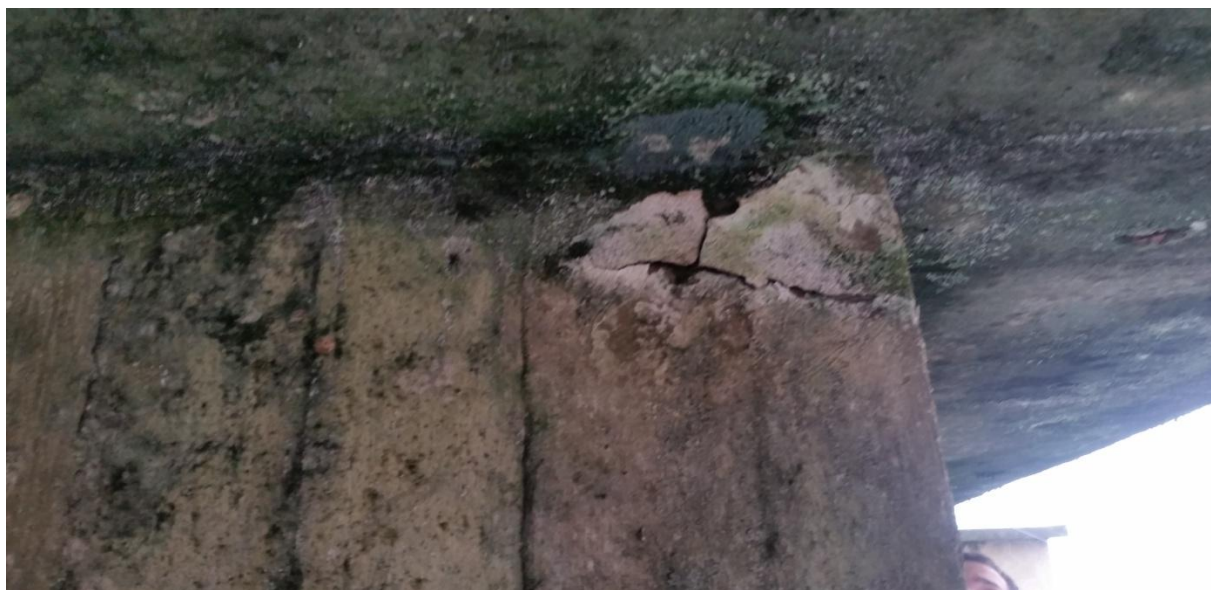
Fig. 5: Detalhe do topo do pilar P2.

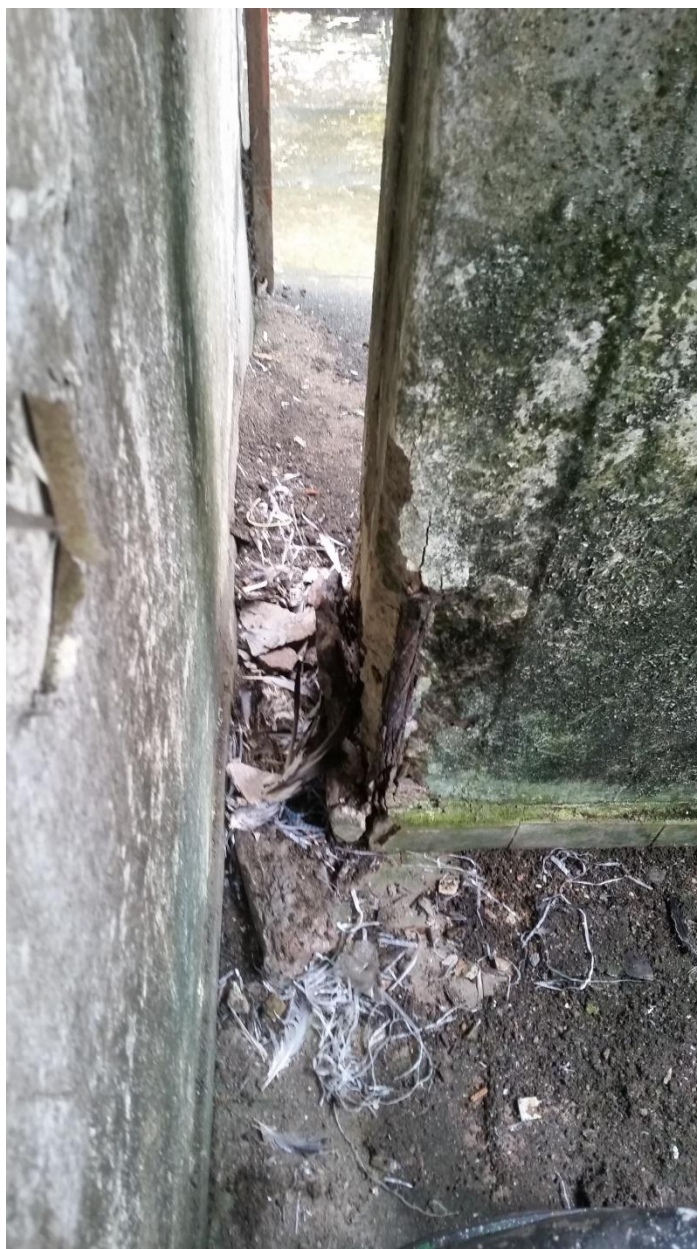
Fig. 6: Detalhe da base do pilar P3.

O pilar apresenta armadura exposta em processo de corrosão.
