INSTITUTO DO PATRIMÔNIO
HISTÓRICO E ARTÍSTICO DO ESTADO

LAUDO DE VISTORIA VISUAL

Prédio da Prefeitura Municipal de Dom Pedrito, localizado na Rua Borges de Medeiros, Nº 1127, Bairro Centro, Dom Pedrito/RS.

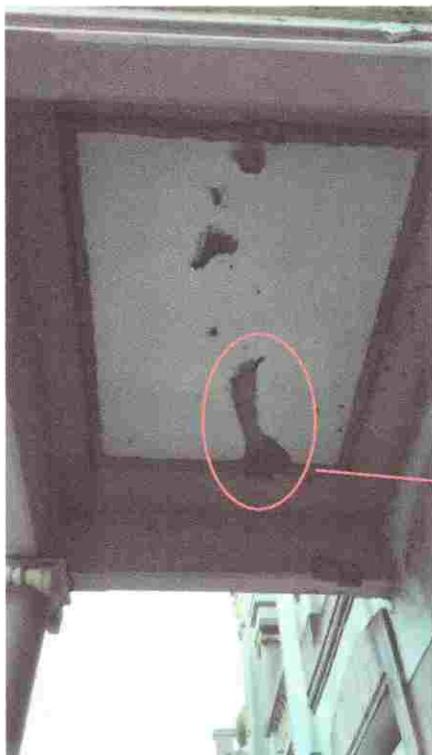
Ao observar nas imagens, pode-se constatar patologias na parte inferior da laje. Atualmente está ocorrendo deslocamento da argamassa de reboco, descobrindo a estrutura e deixando a armadura exposta.

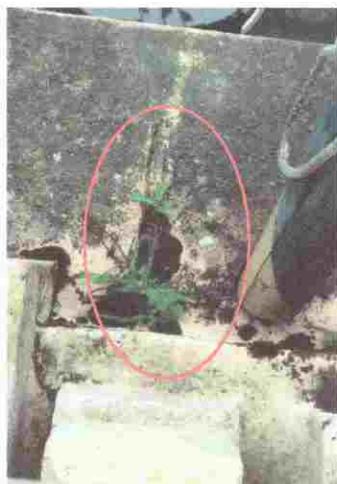
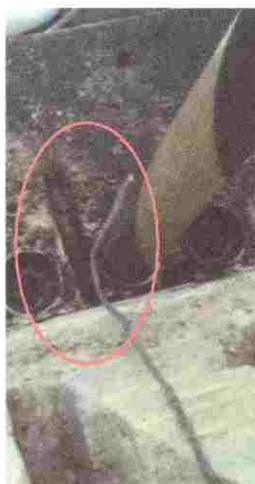
Na parte superior da laje possui acumulo de água em dias de precipitação pluviométrica. A caída d'água do piso não está em direção as pingadeiras. As pingadeiras se encontram obstruídas.

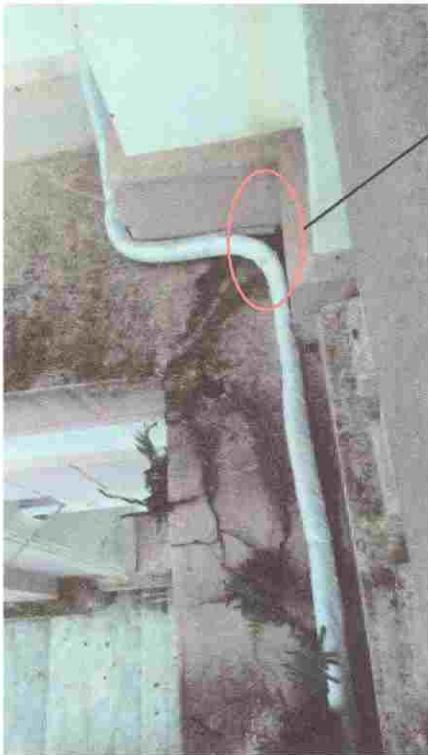
Parte superior do beiral possui trincas e presença de vegetação. Isso se dá devido a saída d'água do ar condicionado ser diretamente no beiral.

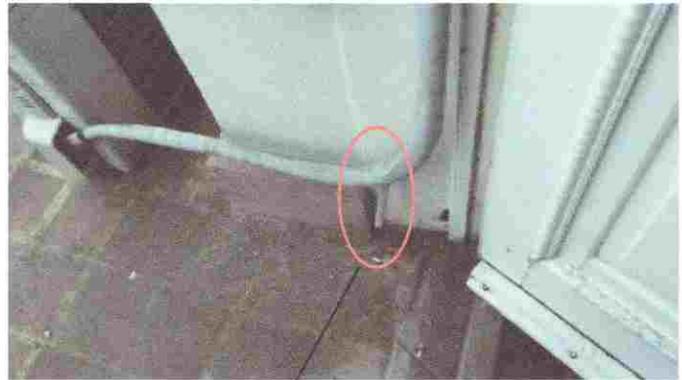
O mesmo ocorre na sacada, acumulando água quando do uso do ar condicionado.

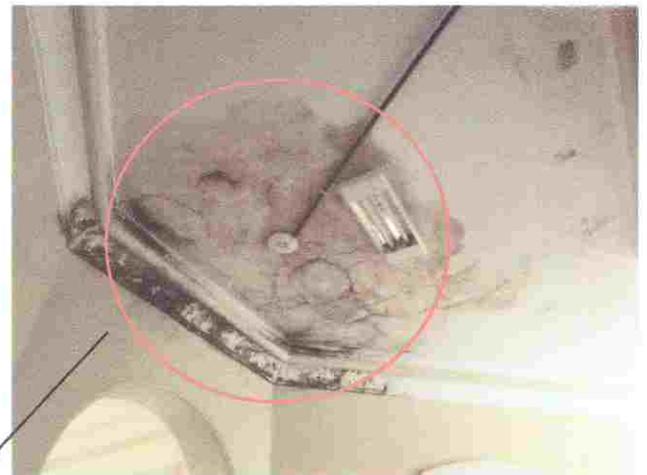
Destelhamento da cobertura do prédio devido ao vendaval.

Infiltração no terceiro pavimento, ocasionado pela ausência das telhas cerâmicas.

É nítido que as patologias encontradas na sacada são ocasionadas pelo acúmulo d'água. O mesmo pode-se dizer das patologias manifestadas no teto do terceiro pavimento, ocasionadas pela ausência das telhas cerâmicas, que foram arrancadas pelos fortes ventos do último vendaval do dia 29 de outubro.

É recomendado urgentemente o reparo da cobertura para evitar as infiltrações e degradar ainda mais a estrutura do prédio.

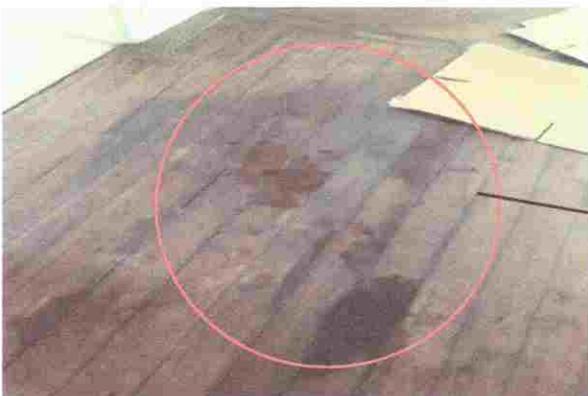
Piso do terceiro pavimento, abaixo da infiltração, prejudicado pelo acúmulo de água.

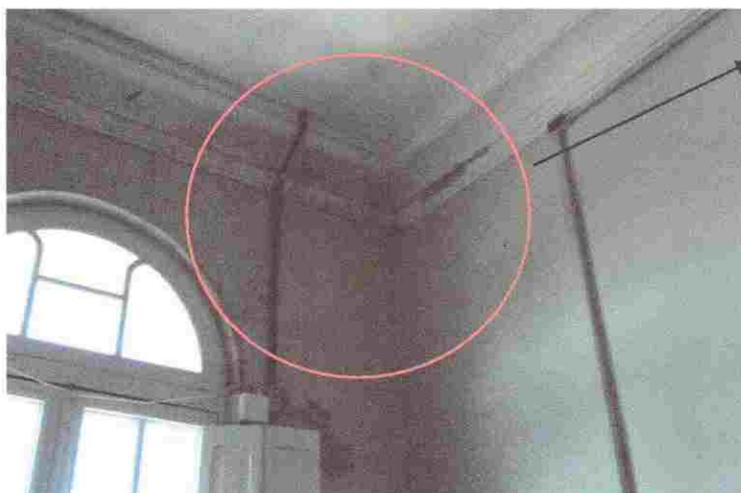
Sala do terceiro pavimento, situada na esquina da face sudoeste, com teto em estuque, com deslocamento vertical causado pelo acúmulo de material orgânico (fezes e animais mortos) e presença de trincas e mofo, causadas pela infiltração. As paredes também apresentam severas fissuras.

O rebaixamento do teto em estuque do terceiro pavimento representa grandes riscos de desabamento, provavelmente ocasionado pela excessiva carga de material orgânico localizado acima do estuque. O material orgânico, composto de fezes e pela decomposição de animais mortos, que causa a carga excessiva no estuque e forte odor em todas as dependências do prédio, é causada pela fácil entrada de animais na abertura com vidro quebrado e ausência de vedação na ondulação das telhas na cobertura.

O teto em estuque no terceiro pavimento também necessita urgentemente de intervenção, pois apresenta grave risco de desabamento.

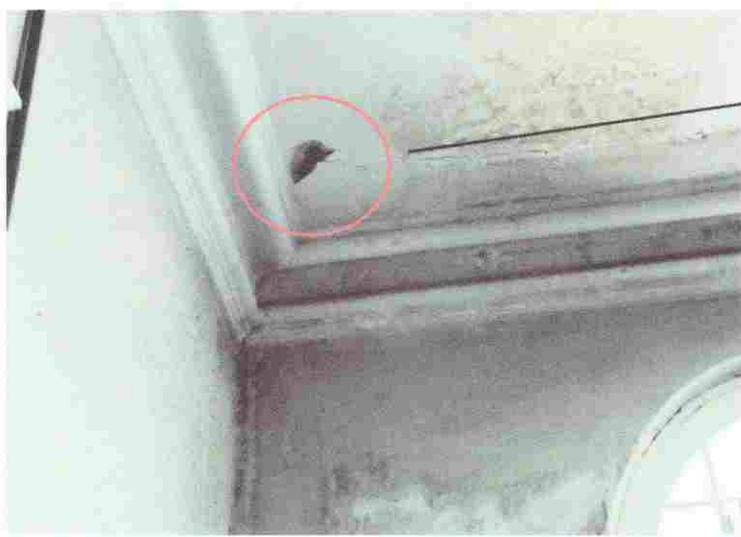
Desplacamento do teto de estuque, deixando a armadura aparente. Rebaixamento acentuado do teto, com risco de desabamento.

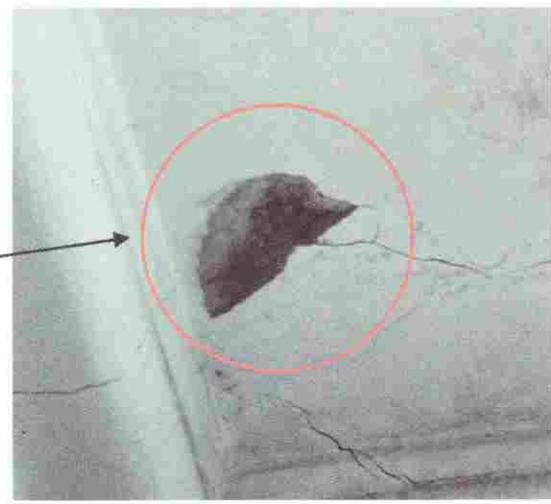
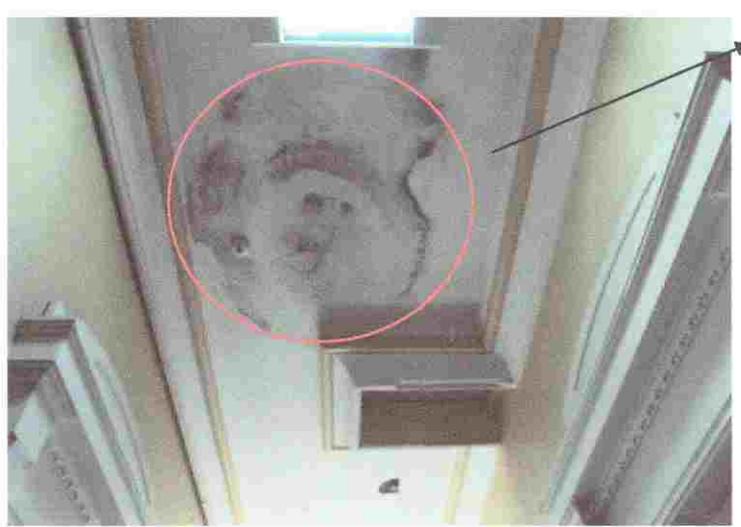
Circulação do terceiro pavimento, com presença de trincas, infiltração e mofo.

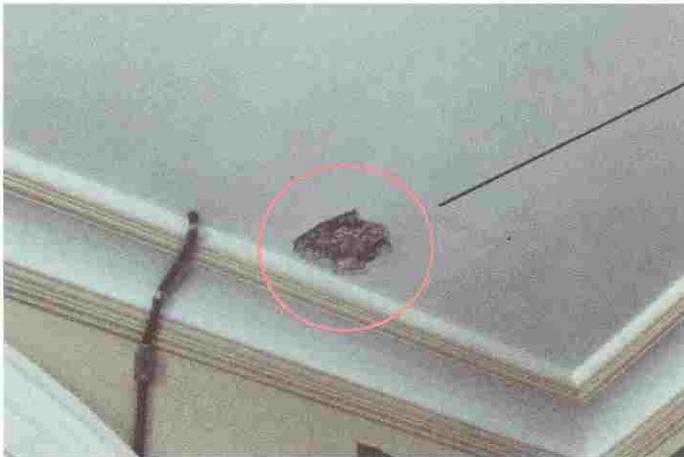
'Desplacamento do revestimento do teto, localizado na sala sul do terceiro pavimento, deixando a estrutura do estuque aparente. Através do orifício é possível a visualização do espaço entre o forro e o telhado.

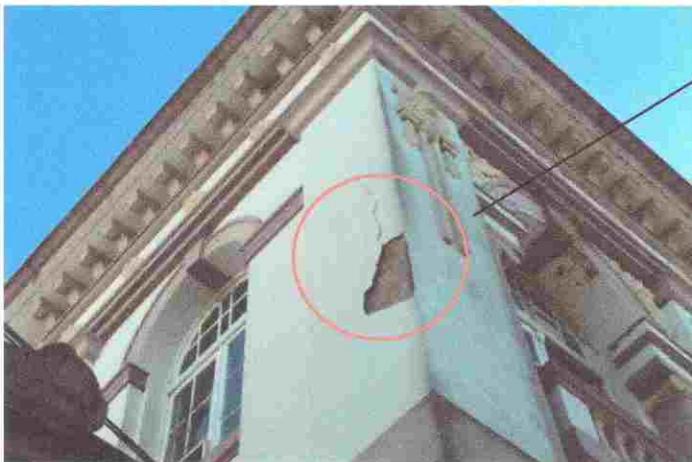
Parede externa do terceiro pavimento, na face sudoeste, com quedas do seu revestimento, devido a infiltração.

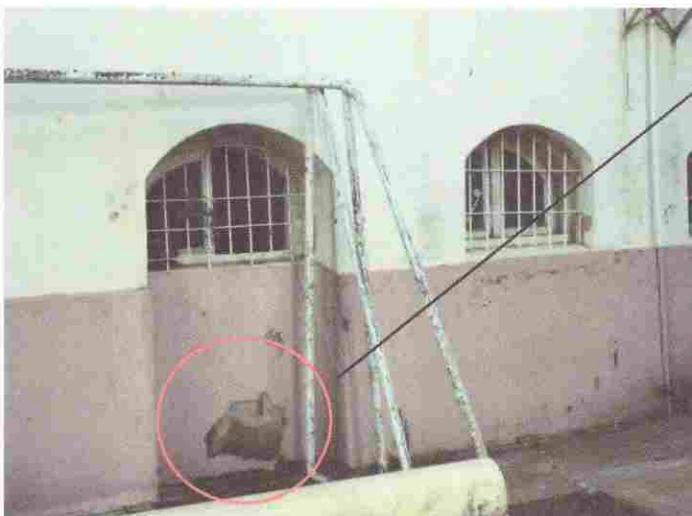
Parede externa do primeiro pavimento, situado na face oeste, com queda da camada de pintura do prédio.

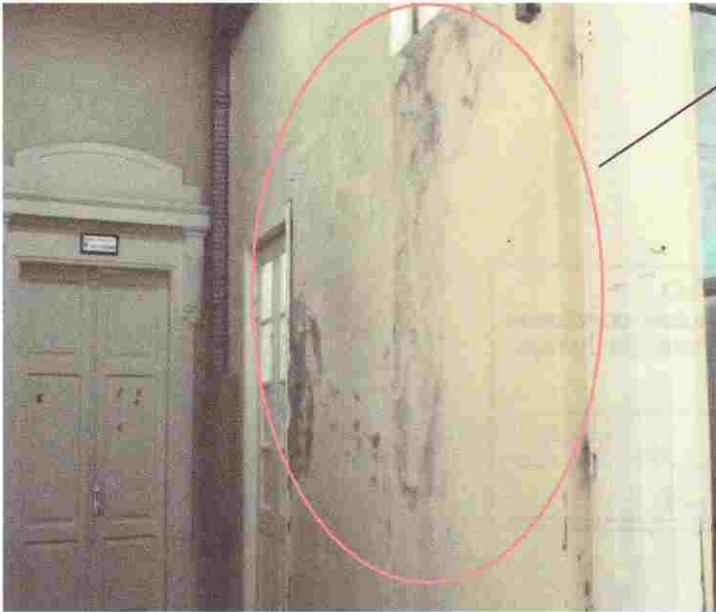
Parede interna da circulação no segundo pavimento, demonstrando presença de infiltração e mofo, causando também queda da camada de pintura do revestimento.

As infiltrações são presentes em todos pavimentos, deixando aparente a camada de revestimento e causando a presença de mofo.
