## RELATÓRIO DE VISTORIA

**Local vistoriado: POA Andrade Neves, 106**

**Data: 13-03-2017**

**Motivação: Verificar as manifestações patológicas dos pilares no 5º pavimento**

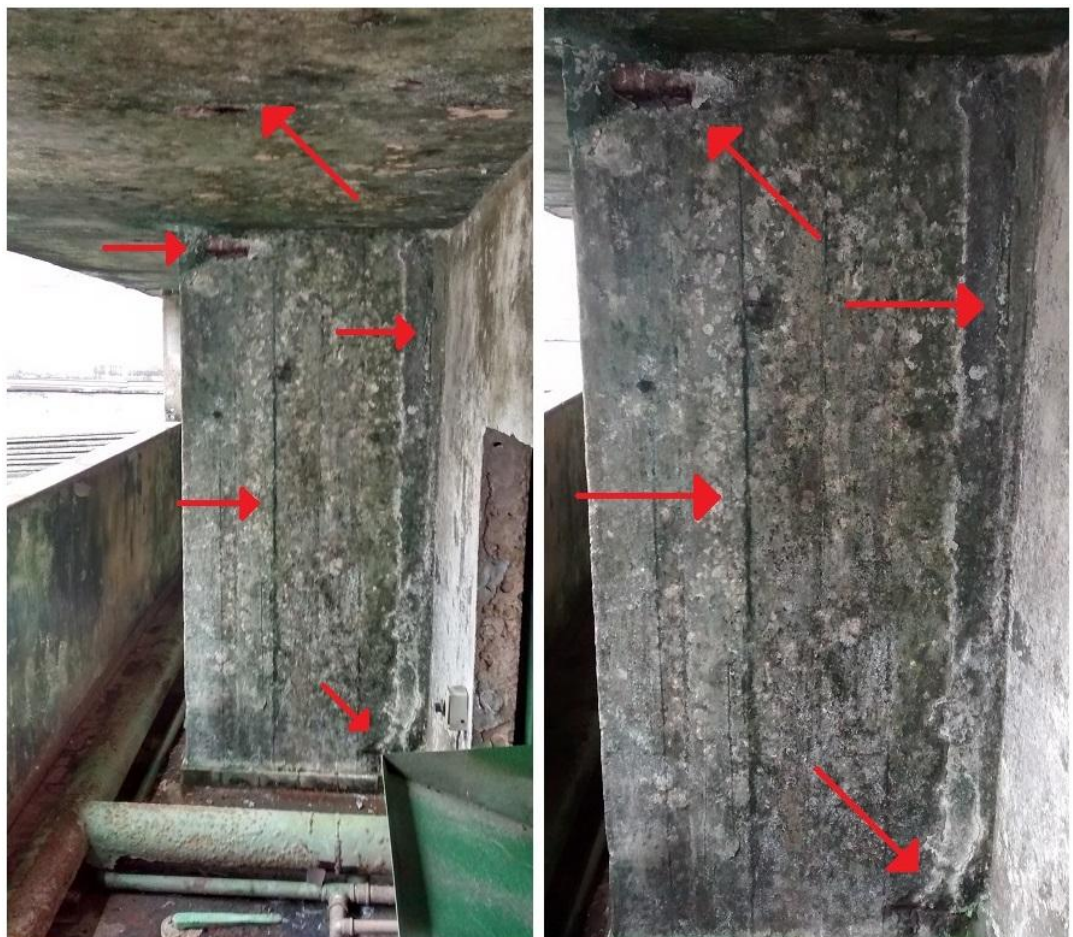
Fig. 3: Face direita do pilar P2 com identificação das patologias.

O pilar apresenta fissuras e descolamento de concreto próximo parte inferior, com exposição da armadura. A armadura, por sua vez, tem sinais de avançada corrosão devido à perda de proteção e presença de umidade. Na parte superior, junto à laje, o concreto está se desprendendo devido à expansão da armadura. Existe fissura vertical no recobrimento do pilar demonstrando armadura em processo de corrosão

Considerando o descrito acima, sugere-se a imediata contratação de empresa especializada em recuperação estrutural para reforço dos elementos vistoriados, tratamento e recomposição da armadura bem como da recomposição do concreto, uma vez que sua função estrutural é de extrema importância para a segurança da edificação.

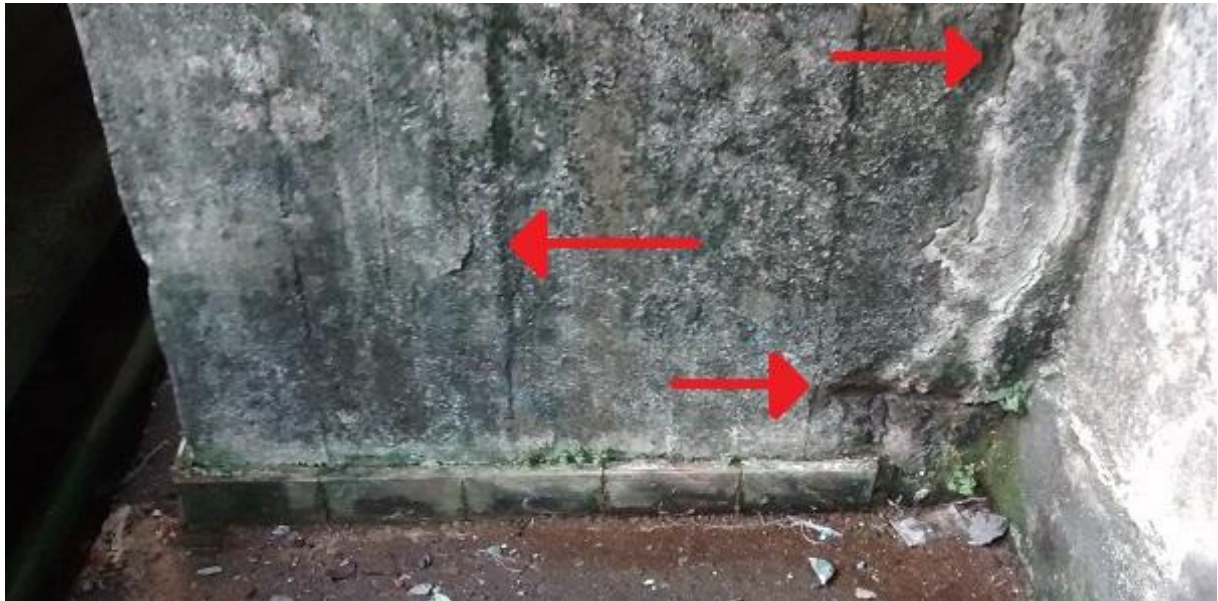
Fig. 4: Detalhe da base do pilar P2 com indicações das patologias.

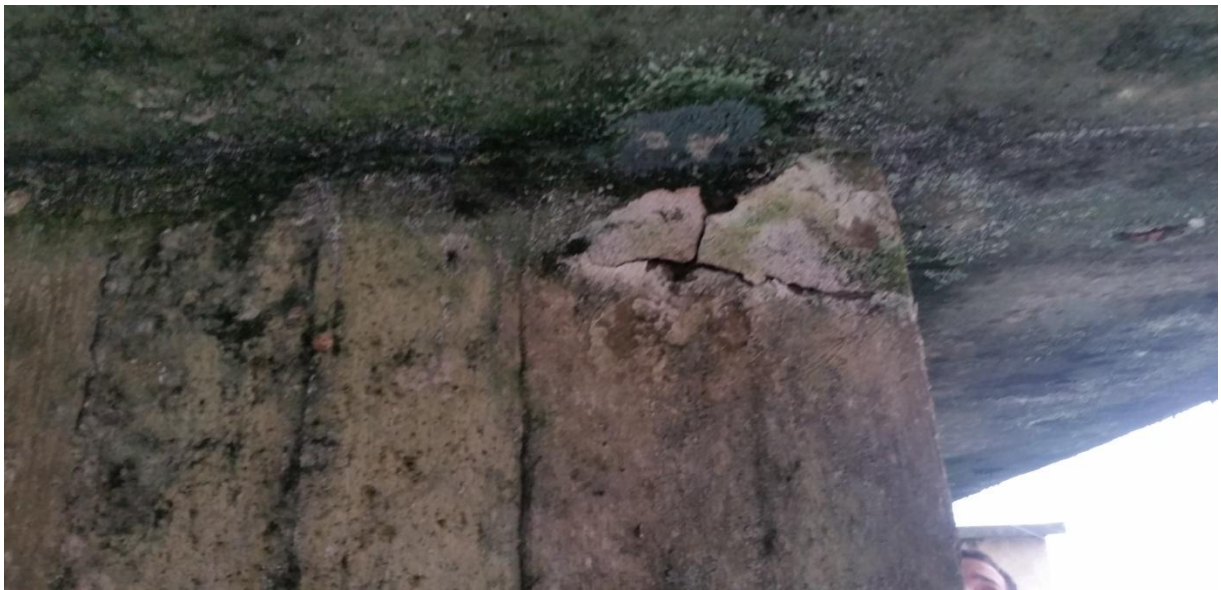
Fig. 5: Detalhe do topo do pilar P2.

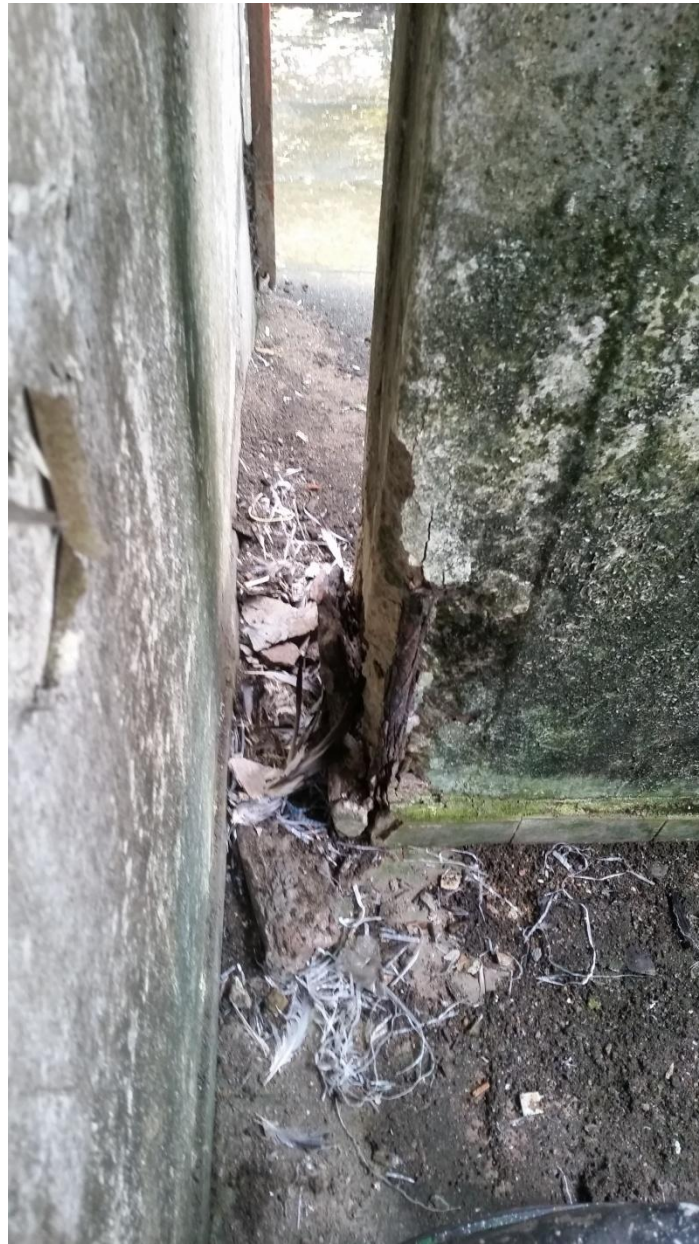
Fig. 6: Detalhe da base do pilar P3.

O pilar apresenta armadura exposta em processo de corrosão.
