# RESTAURAÇÃO DO PALÁCIO

Em 1998, o Poder Executivo passou a posse do antigo Palácio Provisório para o Ministério Público. Em 1999, começaram os estudos para a elaboração do projeto de restauração. As obras iniciaram em 2000 e reinauguração ocorreu em dezembro de 2002.

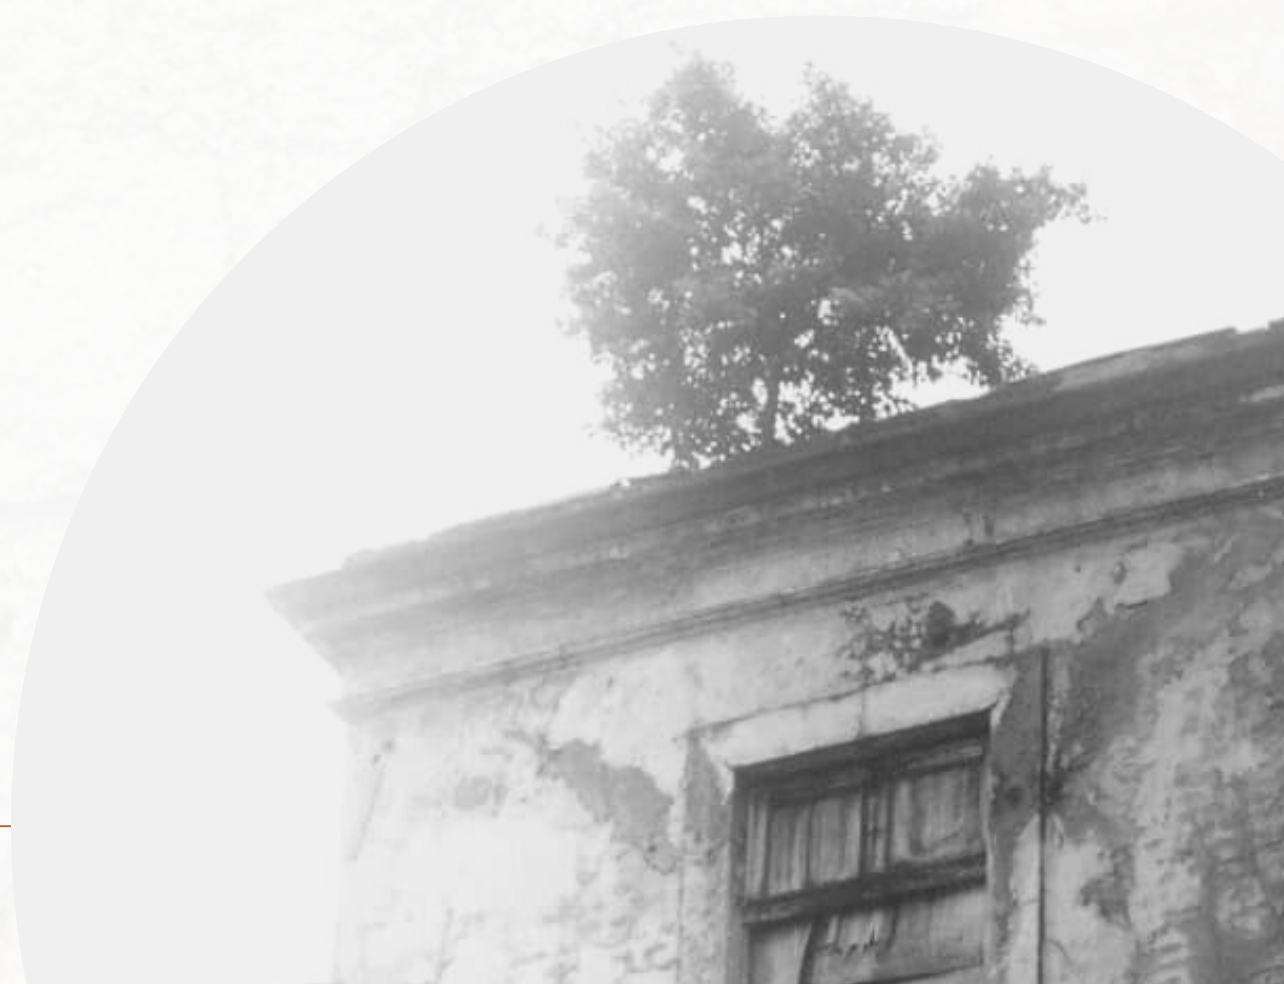
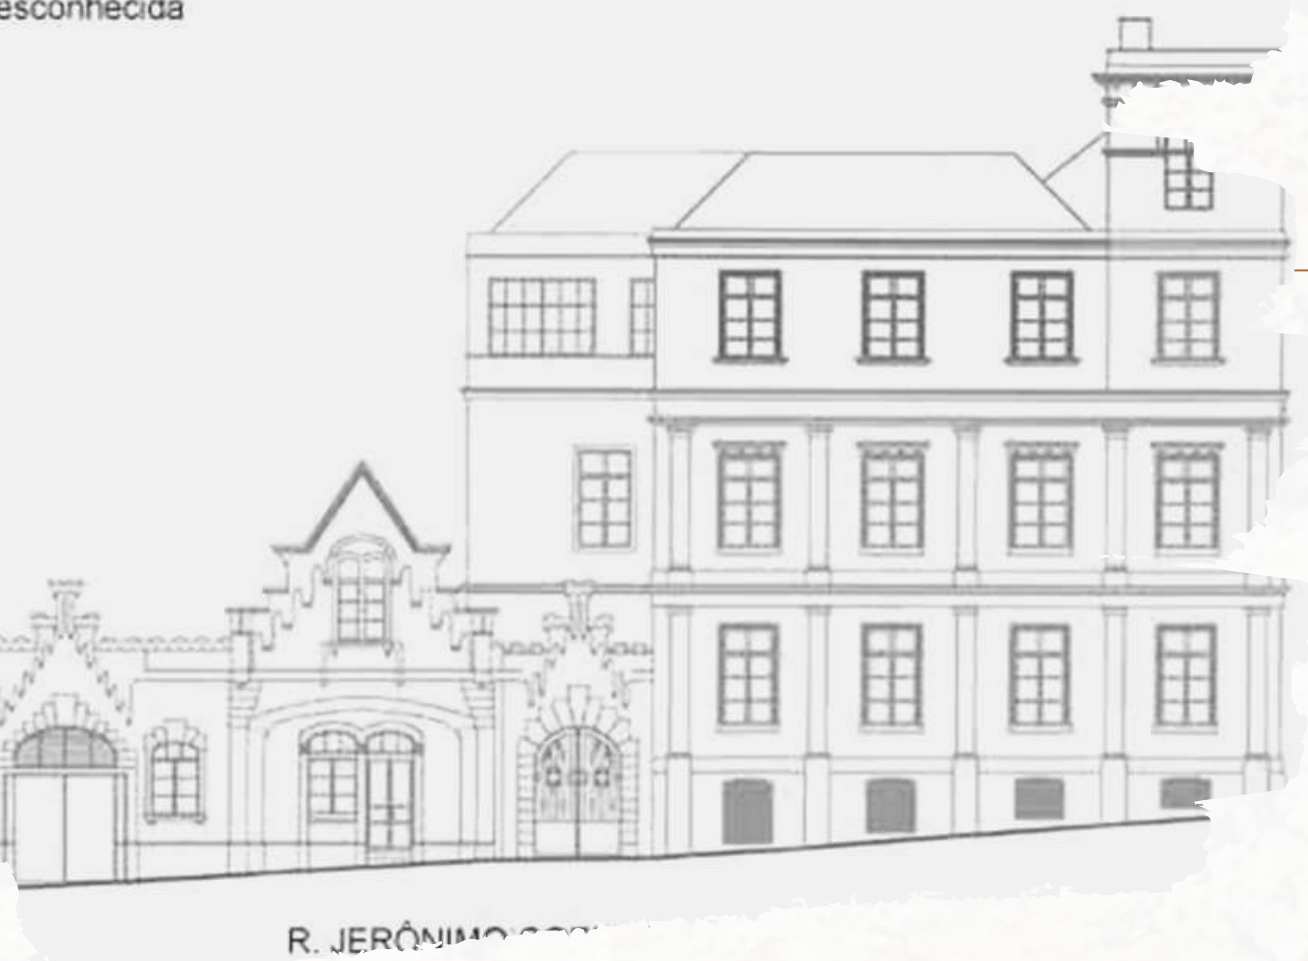
O prédio encontrava-se totalmente deteriorado. A quase totalidade de suas partes de madeira estava comprometida, apodrecida ou tomada por cupins. No topo da torre havia uma figueira, cujas raízes desciam pelas paredes até o andar de baixo. Havia um ninho com centenas de morcegos na estrutura do prédio.
