RELATÓRIO DE VISTORIA DE SEGURANÇA IMEDIATA EM ESTÁDIOS E GINÁSIOS DE  
ESPORTES

**RELATÓRIO DE VISTORIA IMEDIATA**

<b>Nome do Estádio</b>	José Pinheiro Borda
<b>Apelido do Estádio:</b>	Beira Rio
<b>End. completo do Estádio:</b>	Av. Padre Cacique, 891, Porto Alegre/RS, CEP 90810-240
<b>Proprietário:</b>	Sport Club Internacional
<b>Gestor do estádio:</b>	Sport Club Internacional
<b>E-mail:</b> <a href="mailto:administracao@internacional.com.br">administracao@internacional.com.br</a>	<b>Telefone:</b> ( 51 ) 3230-4556
<b>Qualificação profissional do Responsável:</b> Administrador

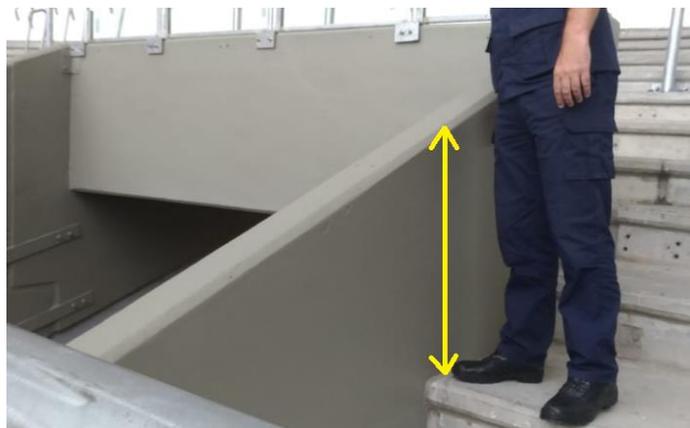
- a) Nos acessos 14 e 15 foi constatada a necessidade de instalação de sistema de proteção nas laterais do vomitório central, tendo em vista que não há proteção na altura mínima adequada que impeça a queda de pessoas.

Diante da observação do item a, foi designado para o dia 09 de março nova vistoria para fixação de barras metálicas que propiciassem aumento de altura dos muros próximos da coxia e dos vomitórios.

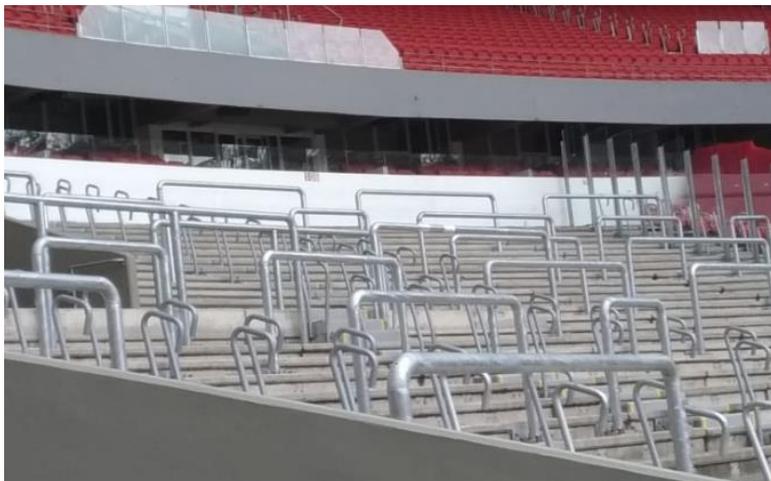
- b) No momento da vistoria, não foram constatados objetos que possam ser arremessados bem como ofendículos. As barras anti-esmagamento foram instaladas em locais adequados.

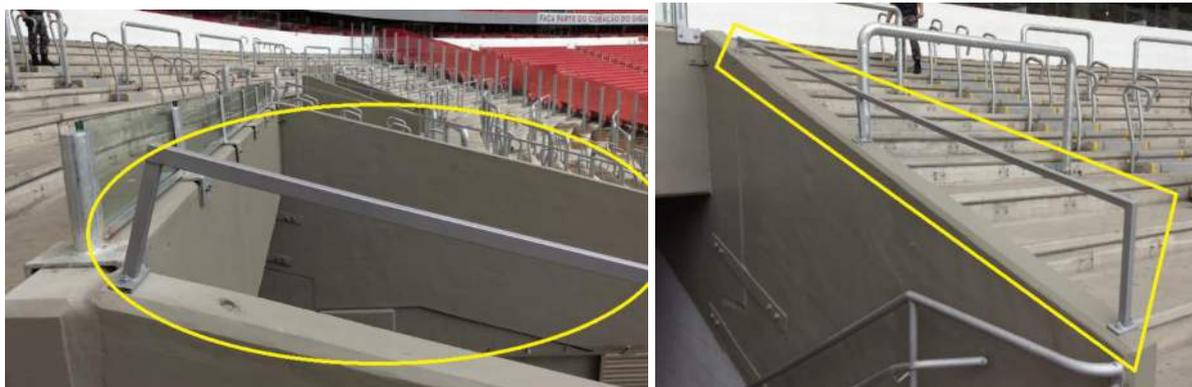
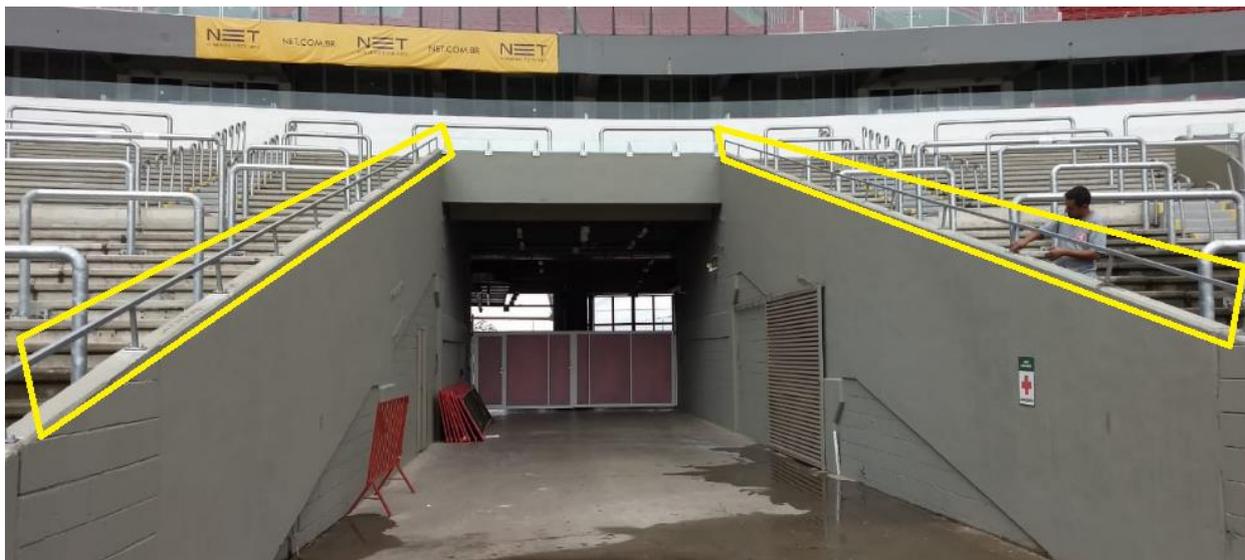
- a) Foram colocadas barras metálicas de proteção próximos aos vomitórios e coxia, aumentando a proteção, diminuindo assim o risco de acidentes.

A instalação das barras fixas nos vomitórios e nas coxias são medidas positivas e vem ao encontro dos objetivos da Corporação.
