RELATÓRIO DE VISTORIA DE SEGURANÇA IMEDIATA EM ESTÁDIOS E GINÁSIOS DE  
ESPORTES

**RELATÓRIO DE VISTORIA IMEDIATA**

<b>Nome do Estádio</b>	José Pinheiro Borda
<b>Apelido do Estádio:</b>	Beira Rio
<b>End. completo do Estádio:</b>	Av. Padre Cacique, 891, Porto Alegre/RS, CEP 90810-240
<b>Proprietário:</b>	Sport Club Internacional
<b>Gestor do estádio:</b>	Sport Club Internacional
<b>E-mail:</b> <a href="mailto:administracao@internacional.com.br">administracao@internacional.com.br</a>	<b>Telefone:</b> ( 51 ) 3230-4556
<b>Qualificação profissional do Responsável:</b> Administrador

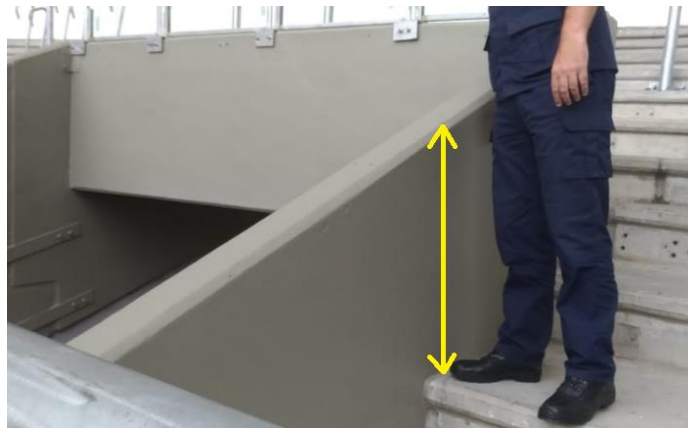
- a) Nos acessos 14 e 15 foi constatada a necessidade de instalação de sistema de proteção nas laterais do vomitório central, tendo em vista que não há proteção na altura mínima adequada que impeça a queda de pessoas.

Diante da observação do item a, foi designado para o dia 09 de março nova vistoria para fixação de barras metálicas que propiciassem aumento de altura dos muros próximos da coxia e dos vomitórios.

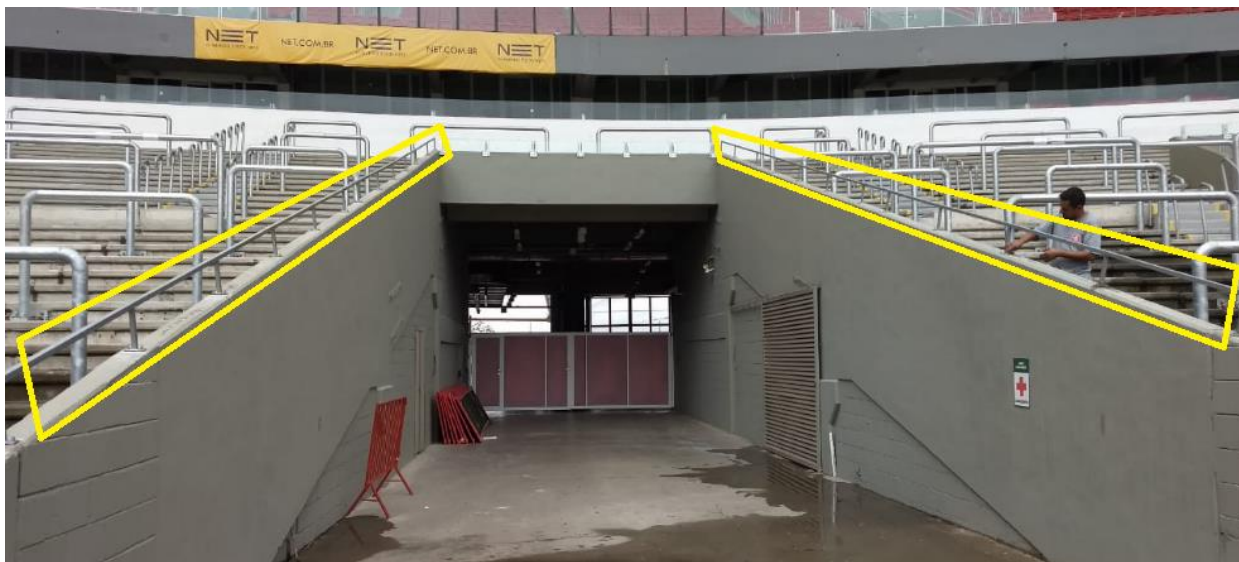
- a) Foram colocadas barras metálicas de proteção próximos aos vomitórios e coxia, aumentando a proteção, diminuindo assim o risco de acidentes.

A instalação das barras fixas nos vomitórios e nas coxias são medidas positivas e vem ao encontro dos objetivos da Corporação.
