INSTITUTO DO PATRIMÔNIO
HISTÓRICO E ARTÍSTICO DO ESTADO

LAUDO DE VISTORIA VISUAL

Prédio da Prefeitura Municipal de Dom Pedrito, localizado na Rua Borges de Medeiros, Nº 1127, Bairro Centro, Dom Pedrito/RS.

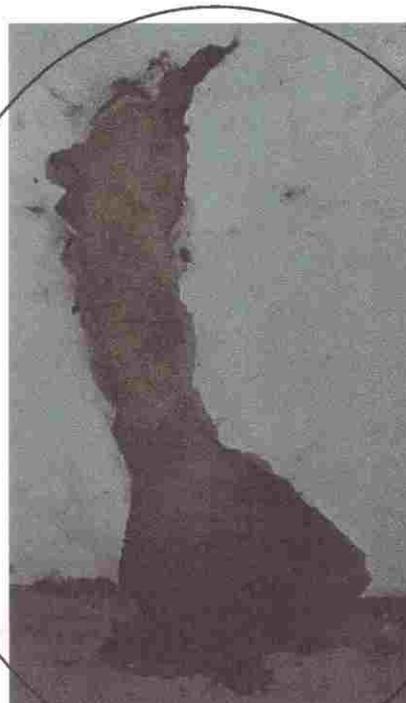
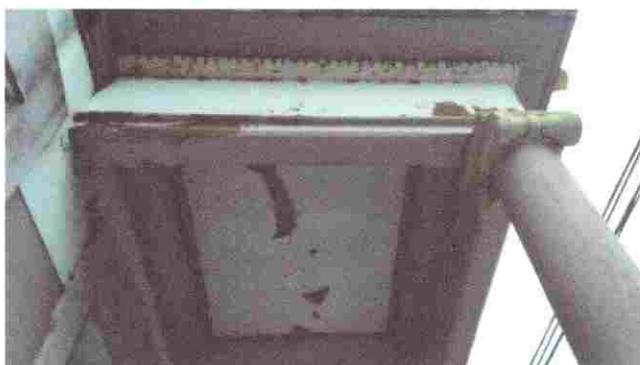
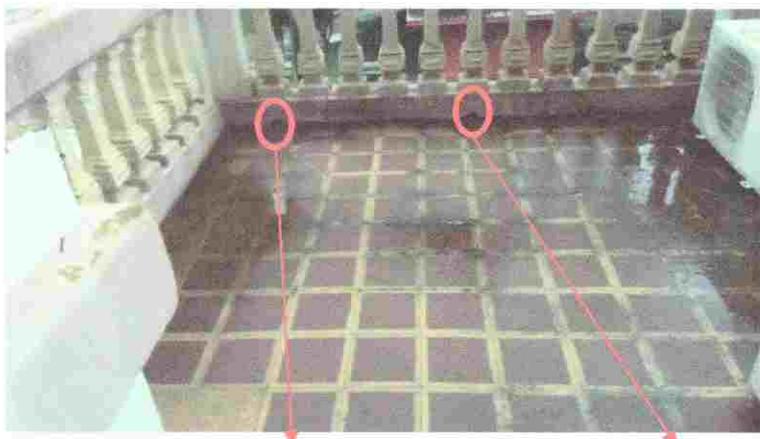
Ao observar nas imagens, pode-se constatar patologias na parte inferior da laje. Atualmente está ocorrendo deslocamento da argamassa de reboco, descobrindo a estrutura e deixando a armadura exposta.

Na parte superior da laje possui acumulo de água em dias de precipitação pluviométrica. A caída d'água do piso não está em direção as pingadeiras. As pingadeiras se encontram obstruídas.

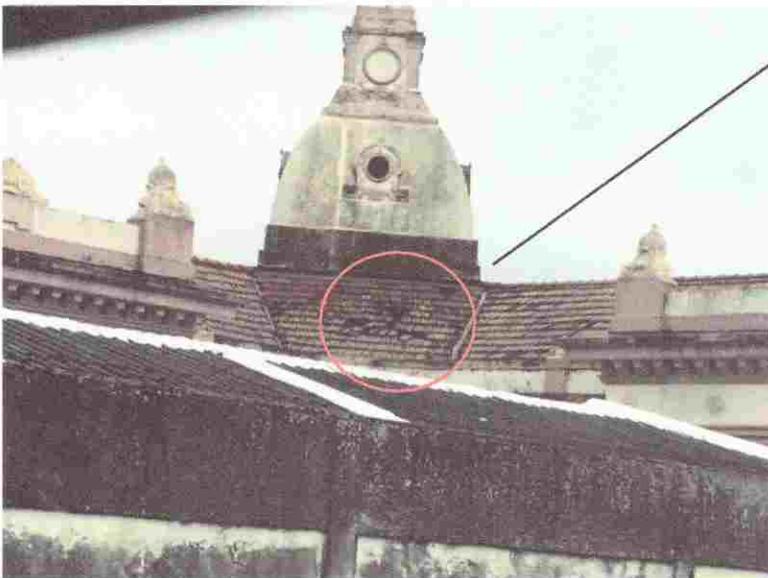
Destelhamento da cobertura do prédio devido ao vendaval.

É recomendado urgentemente o reparo da cobertura para evitar as infiltrações e degradar ainda mais a estrutura do prédio.
